Aktuelles aus der Basler Münsterbauhütte, Bericht vom 18. Oktober 2017

Hauptbaustelle Chorpolygon I

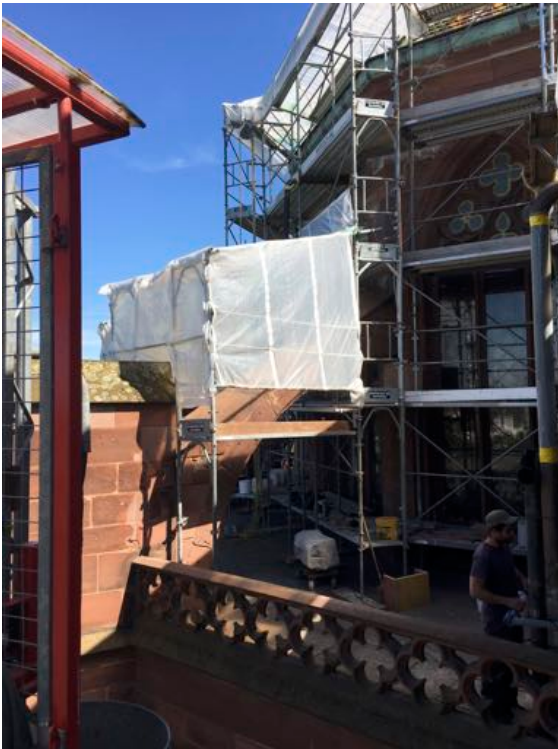
Nach einem kühlen und regnerischen Beginn brachte der Mai ab Monatsmitte den Sommer zu uns ans Münster. Das ging gut einher mit der Arbeitsvollendung der Winterbaustelle im Südflügel des Grossen Kreuzgangs. So konnten wir unter bereits optimalen Bedingungen die Mitte November 2016 eingestellten Restaurierungsarbeiten auf der Hauptbaustelle am Chorpolygon, oberhalb der Chorterrasse fortführen.

Im Vorjahr wurden hier schon einige Vorarbeiten ausgeführt. Es waren damals bereits die Schadenskartierung, das Aushauen etlicher Schadstellen zur Aufnahme von Vierungen und das notwendige Entfernen von Mörtelfugen erfolgt. Einzelne vorhandene Bleifugen konnten erhalten, bzw. zurückgestemmt und teilweise ergänzt werden.

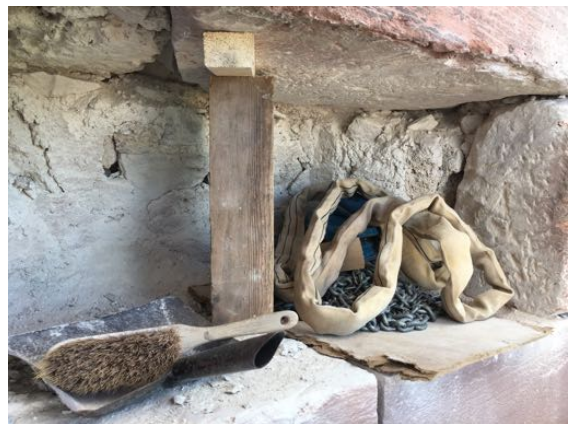
Zum Auftakt der Sommersaison 2017 mussten wir im ehemaligen Turmschaft des bis zum Erdbeben von 1356 bestehenden nördlichen Chorflankenturmes einen einzelnen Steinquader ausbauen. Dieser Molassesandstein war an der Sichtfläche einem sehr starken Substanzverlust erlegen und in halber Höhe komplett durchgerissen. Zusammen mit der Denkmalpflege wurde entschieden, dass dieser Quader nun in Degerfelderstandstein ersetzt wird, wobei wir dazu auf einen im Steinlager der Münsterbauhütte vorhandenen Block zurückgreifen konnten. Wenn immer möglich, wird ausgebautes Material später für Vierungen oder allenfalls auch für Verblendungen weiterverwendet.

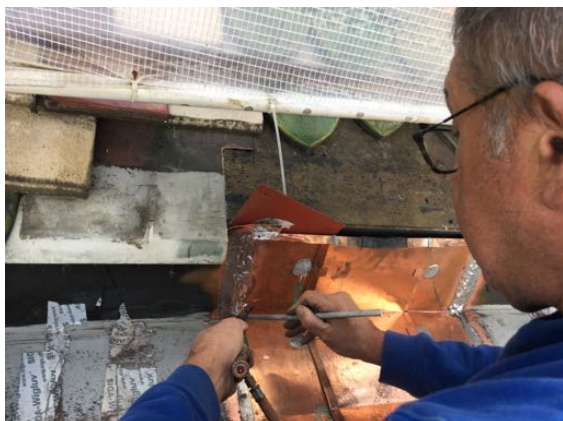
Während der Abschlussarbeiten der Münsterbauhütte arbeiteten auch weitere Arbeitsgruppen auf der Baustelle. Etliche Gratziegel des Chordaches hatten sich gelöst und mussten durch Dachdecker neu eingemörtelt werden. Im Rahmen der Spenglerarbeiten waren die Rinnendilatationen zu erneuern, die Blitzschutzanlage instand zu stellen sowie die zuvor demontierten Regenwasserfallrohre auszubeuken und wieder zu montieren.

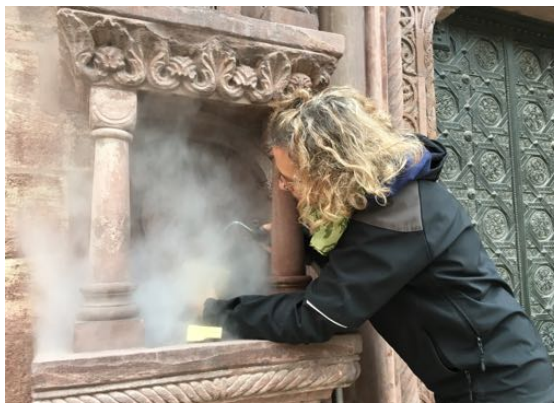
Im Zusammenhang mit den Restaurierungsarbeiten am Nordquerhaus hatte sich am Portal der Galluspforte sowie an deren Rahmenarchitektur eine starke Verschmutzung gebildet. Diese wurde mit dem Dampfreinigungsgerät sorgfältig entfernt. Zudem wurden vorhandene Schadstellen wie Risse und Aufplatzungen am Stein geschlossen bzw. mit kieselolgebundenem Steinerfüllmörtel konsolidiert. Solche Arbeiten erfolgen im Rahmen der periodischen Servicearbeiten, welche der absehbar anstehenden Restaurierung der Galluspforte allerdings nicht gleichgesetzt werden können.

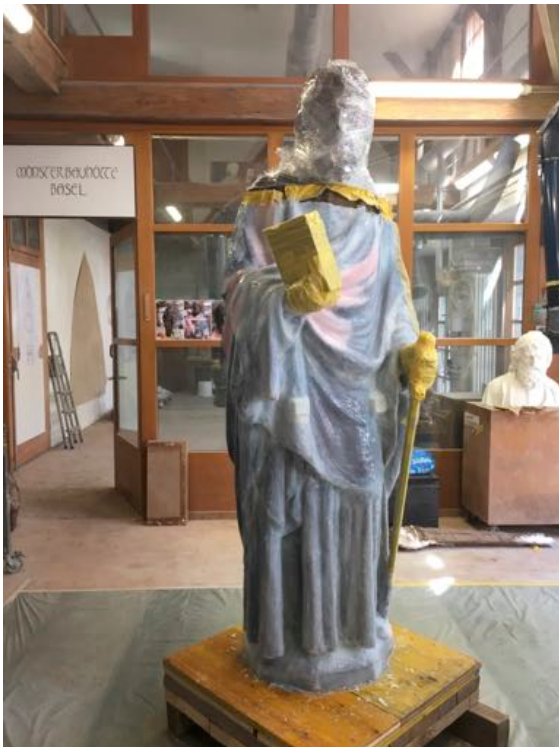
Figur des Paulus, Abgussarbeiten

Als Vorbereitung zur Restaurierung der Figur des Paulus (1890) wird in der Werkstatt der Bauhütte an einem Gipsabguss gearbeitet. An diesem sollen ab November allfällige Reparaturen der am Original bestehenden Schadstellen bemustert und diskutiert werden. Die eigentliche Restaurierung der Paulusfigur wird wie jene des Petrus einige Zeit in Anspruch nehmen und im Rahmen der Winterarbeiten ausgeführt werden. In Vorfreude sehen wir dem restaurierten Figurenpar entgegen, welches die Hauptfassade des Basler Münsters flankiert. Noch braucht es aber Geduld...
